# Veiligheid - Alert

## Ongeval, omgevallen damwand!

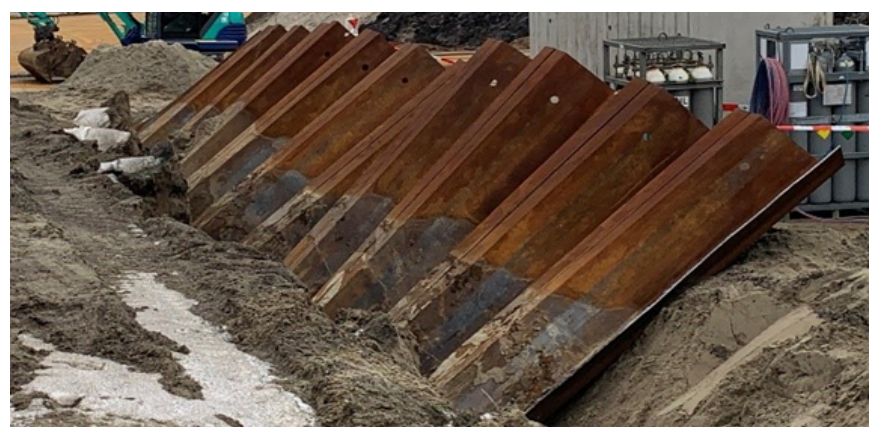
Er heeft op ons project een ongeval plaatsgevonden bij het tot 1 meter onder maaiveld verwijderen van een damwand. Hiertoe is de damwand zowel horizontaal als verticaal doorgesneden. Vervolgens werd deze omgetrokken met een kraan. Hierbij is de damwand op een medewerker gevallen die nog bezig was met het maken van de laatste snede. Dit heeft geleid tot ernstig letsel. Gelukkig gaat het nu beter met het slachtoffer en is hij gestart met revalidatie.

- Er tegelijkertijd binnen het invloedgebied van de kraan nog ander werkzaamheden aan de damwand werden uitgevoerd, terwijl deze werd omgeduwd.
- Er is afgeweken van de vooraf beoogde werkwijze. Deze werkwijze is vooraf wel besproken, maar niet met het gehele team dat de werkzaamheden uitvoerde. Ook waren de gemaakte beheersmaatregelen niet vastgelegd.

In afwijking op de beoogde werkwijze is de damwand niet middels aangebrachte hijsogen aan de kraan bevestigd om deze eruit te hijsen, tevens is de snede in de damwandplanken niet onderbroken maar geheel doorgezet waardoor de stabiliteit van de wand niet werd gewaarborgd en deze kon omvallen.

Lasser 1 die met kraan damwand omlegde en lasser 2 waren elkaar uit het oog verloren en hadden niet in de gaten dat het kraanwerk een risico vormde voor de medewerker die snijbrand werk uitvoerde.

- Er is geen LMRA uitgevoerd waarbij het risico is herkend.
- Er is afgeweken van het beoogde plan. Dit is niet gemeld, niet gesignaleerd en niet besproken.
- Het uitvoeren van werkzaamheden binnen het draaizone van een kraan zou een no-go moeten zijn.
- Werkzaamheden waarbij de stabiliteit van constructies kan worden beïnvloed vragen om extra alertheid.
- Gebruik altijd het juiste materieel.

Ook bij werkzaamheden die als bekend of routinematig worden gezien is vooraf inventariseren van risico's en deze bespreken met de ploeg essentieel om het werk veilig uit te kunnen voeren. Het is gevaarlijk om te veronderstellen dat hetgeen we hebben bedacht bekend zal zijn. Dit moeten we toetsen tijdens een startgesprek, het dagelijkse overleg met de (gehele) ploeg en met eventuele nieuwe ploegleden op de klus.
