Datum: 25-03-2021 / AUTEUR: KAM Infra

Borgingsbout valt uit kop van de makelaar

Gevaarlijke situatie op 12 maart 2021

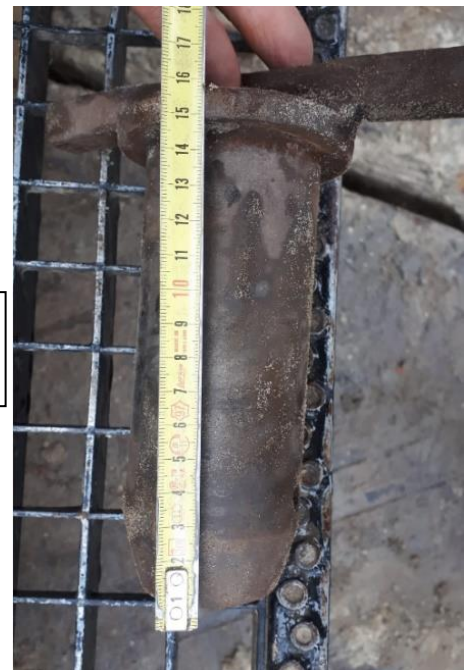
In de kop van de makelaar zit een schijvenpakket. Deze pen (zie foto) is samen met 3 andere pennen aan de makelaar gemonteerd. De pennen zijn ieder geborgd middels splitpennen.

Door het heien en trillen van de ringvibrator is de splitpen, die zorgt voor de borging van de pen, losgetrild. Hierdoor kon de bout loskomen en is deze 37 meter naar beneden gevallen op een dragline schot.

Foto van de betreffende losgekomen bout. Deze is 16 cm lang en weegt circa 1.5 kg.

- De werkzaamheden zijn stil gelegd;
- Met behulp van een hoogwerker is de pen opnieuw gemonteerd in de kop van de kraan;
- Tevens is de kraan nagelopen op eventuele gevolg schade.

- Delen en bespreken van het incident binnen het project en IP om de lessons learned te delen;
- Delen incident binnen de funderingsbranche / ketenpartners;
- Houd een veilige afstand van een funderingskraan;
- Kijk bij elke mobilisatie of er geen bijzonderheden zijn in de kop van de heistelling;
- Blijf altijd naar boven kijken bij beweging van een heismachine;
- Draag altijd de verplichte PBM zoals omschreven in de risico inventarisatie, waaronder de veiligheidshelm.

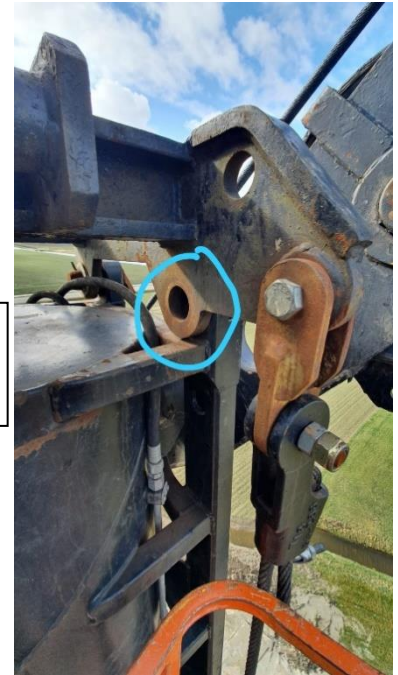
Foto genomen vanuit liftbak boven in de stelling. Uit de blauw omcirkelde locatie is de bout losgetrild.
