Datum: 02-02-2021 / AUTEUR: KAM Infra

## Knieletsel na uitglijden

**Ongeval op 11 januari 2021**

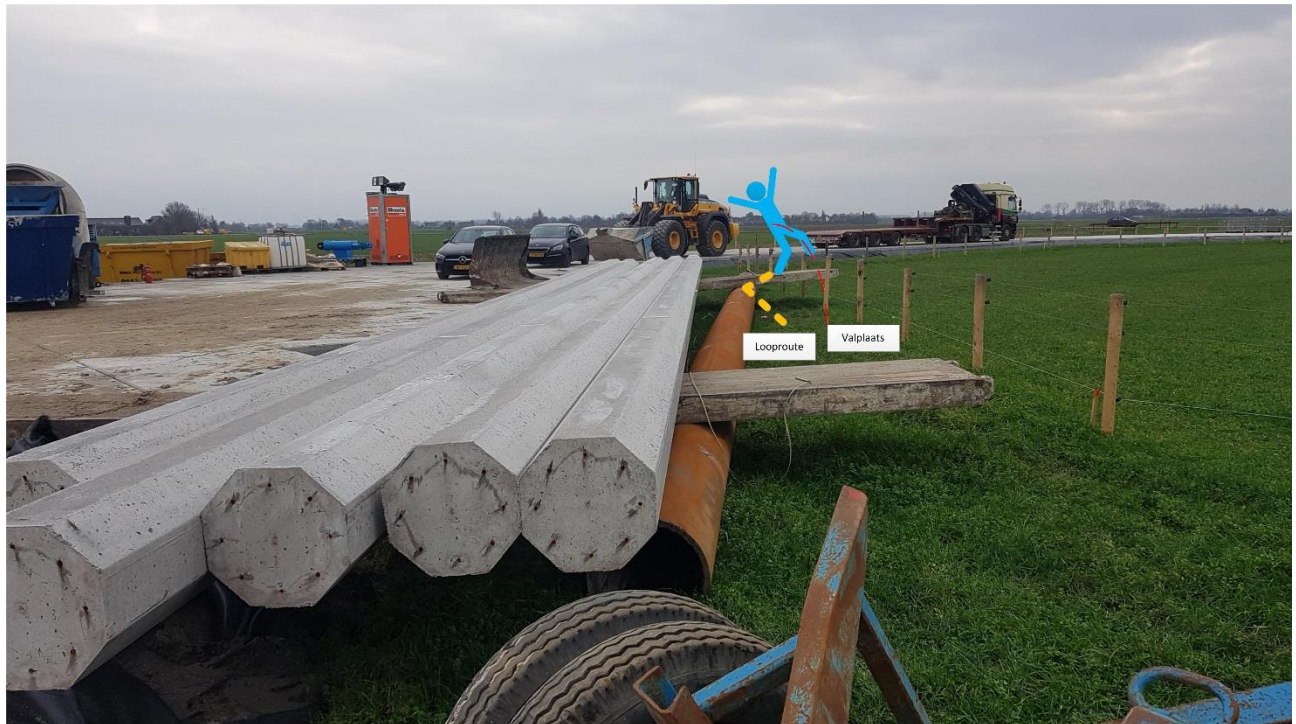
Op ca. 2/3 lengte van de buis wil hij over een draglineschot klimmen, welke op de buis ligt. Dit schot wordt gebruikt voor het weggelven van Opticon heipalen. De hoogte van het rijschot is ca. 65 cm. Terwijl hij met één voet op de buis staat en met één voet op het draglineschot, glijdt zijn natte schoen op het schot weg. Hij valt achterover van het draglineschot in de omheining die langs het grasland staat. Tijdens de val verdraait hij zijn knie zeer ongelukkig en ondervindt hij direct hevige pijn.

Overzichtsfoto met looproute en valplaats

- Denk na over de opslag van materiaal en materieel, zorg ervoor dat je er niet overheen hoeft te klimmen;
- Het delen van dit **safety alert** zodat anderen ervan kunnen leren;
- Extra aandacht tijdens het uitvoeren van een WPI voor opslag van materiaal en materieel.
